## Utlåtande över ÖVERLÅTELSEBESIKTNING

Stockby 4:60  
Strandvägen 17B, 179 61 Stenhamra

ÖVERLÅTELSEBESIKTNING SC0521-09

| Uppdragsnummer: | <b>2024-032</b> |

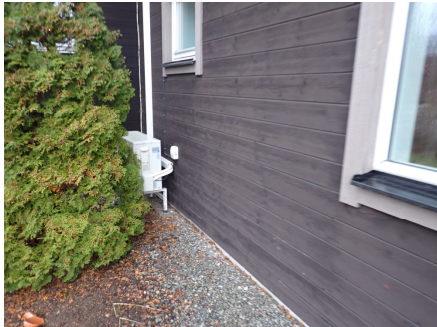
| Mark mm: | <p>Närliggande plantering vid vardagsrum. Se även riskanalys punkt 3:1.</p> |
| Grundmur/Hussockel: | <p>Källare är en känd riskkonstruktion. Se även riskanalys punkt 3:1.</p> |
| | <p>Äldre betongplatta på mark med uppreglad golvkonstruktion (i del från 1976) är en känd riskkonstruktion. Se även riskanalys punkt 3:1.</p> |

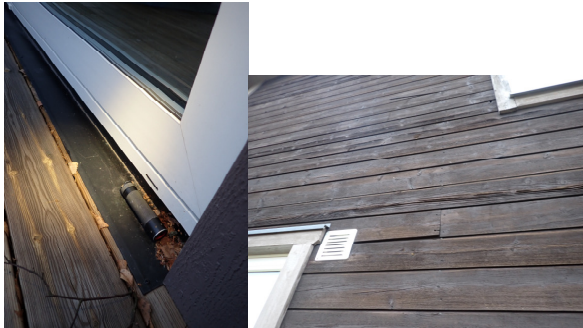
| Fasad: | <p>Trall/terrass ansluter högt in mot skjutdörrsparti samt har underliggande fotplåt dåligt fall. Se även riskanalys punkt 3:2.</p> <p>Färgsläpp och torrsprickor/snedvridningar främst i söderläge (bitvis kraftigt) på träpaneler.</p> <p>Fasaden ansluter mot altantrallen mot baksidan och mot stenläggning vid entrén.</p> <p>Lövsil saknas på stuprör vid terrass.</p> |

- 3:2** Låga övergångar mellan trall/terrass och skjutdörrsparti kan leda till att dagvatten tränger in och ner i bakomliggande golvkonstruktion och kan då orsaka fukt, mögel och/eller rötelaterade skador.

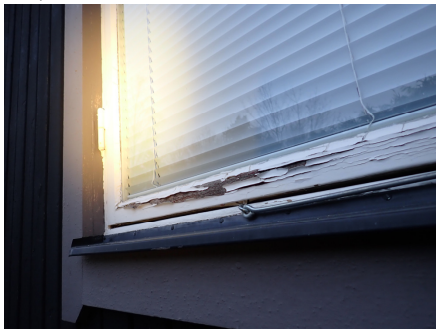
| Fönster/dörrar: | <p>Färgsläpp noteras på äldre fönster (bitvis kraftigt).<br/>Fotplåt saknas under källardörr.</p> |

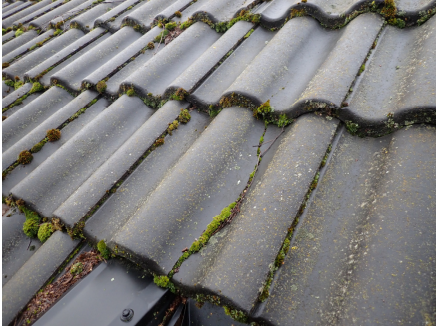
| Yttertak: | <p>Mossa noteras på betongpannor mot skuggsida.<br/>Sprucken takpanna TV om takstege.<br/>Takfönster är en känd riskkonstruktion.<br/>Färgsläpp på vindskivor.<br/>Taken är besiktigad från takstege.</p> |

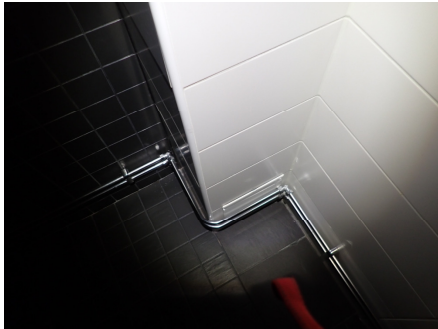
| WC/dusch: | <p>Lucka till slits är placerad dusch (i våtzon 1).<br/>Avlopp för handfat ansluter lågt/under klinkergolv.<br/>Ventilation saknas i våtrummet.<br/>Bomljud noteras i klinkerbeläggningen.<br/>Med anledning av ovanstående noterade brister/svaga punkter se även riskanalys punkt 3:3.</p> <p>Tätskikt bakom kakel och under klinker är inte besiktningsbart.<br/>Kvalitetsdokument/våtrumsintyg saknas.</p> |

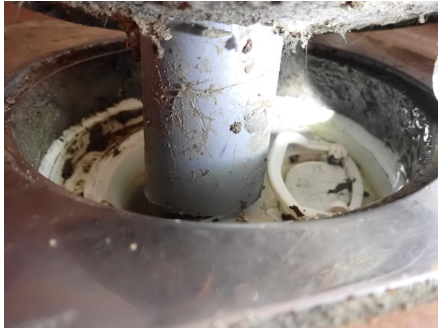
| Tvättstuga/pannrum: | <p>Självdraagsventilation i våtrum.<br/>Tätskikt saknas vid golvbrunn.<br/>Med anledning av ovanstående noterade brister/svaga punkter se även riskanalys punkt 3:4.</p> <p>Eventuellt tätskikt bakom kakel och under klinker är inte besiktningsbart.</p> |

- 3:4** Avsaknad av mekanisk ventilation i våtrum ökar risken för fukt, mögel och/eller rötelaterade skador i omkringliggande konstruktioner (vind/tak/vägg mm). Eftersom fuktig luft och vattenånga då ej ventileras bort på ett effektivt sätt utan istället riskerar att läcka in i omkringliggande konstruktioner.

Avsaknad av tätskikt i tvättstugan kan leda till fuktblastning på oskyddade ytor som väggar av gips vid eventuellt läckage på rör eller i maskin samt även om golvbrunnen får stopp.

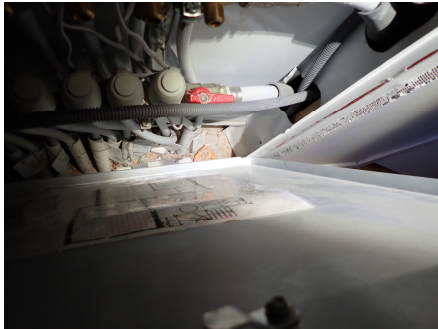
| Allrum: | <p>Tätskikt saknas i slits för värmefördelare.</p> |

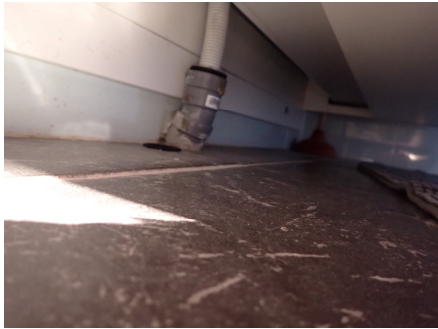
| WC/dusch: | <p>Avloppstos för handfat ansluter nära/mot vägg. Se även riskanalys punkt 3:3.</p> <p>Låg/lös tröskel.<br/>Fönster i våtzon 1 (avskilt med duschvägg).<br/>Igensatta håltagningar i vägg i duschdelen.</p> <p>Tätskikt bakom kakel och under klinker är inte besiktningsbart.<br/>Kvalitetsdokument/våtrumsintyg saknas.</p> |

- 3:3** Felaktigt/dåligt utförda genomföringar medför ökad risk för brister i tätskikt.

Avsaknad av ventilation i våtrum ökar risken för fukt, mögel och/eller rötelaterade skador i omkringliggande konstruktioner (vind/tak/vägg mm). Eftersom fuktig luft och vattenånga då ej ventileras bort på ett effektivt sätt utan istället riskerar att läcka in i omkringliggande konstruktioner.

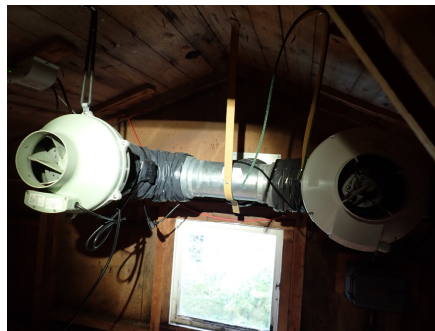
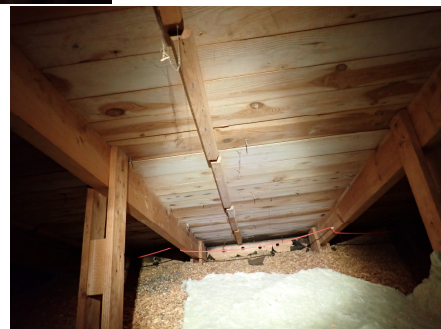
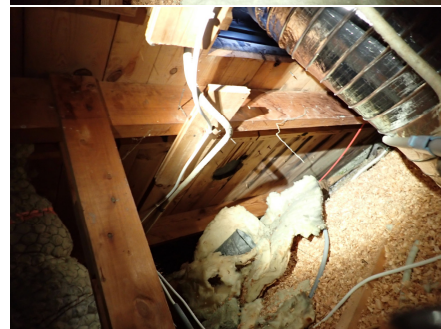
Nockvind är besiktigad ovan originaldelen, del ovan vardagsrum är endast besiktigat ifrån luckan och ca 2 meter in.

Mögelsanerad vind med avfuktare, (ej synbart förändrat sedan besiktningen 2020-01-07).

Landgång saknas ovan 1976-delen.

Takfotsventilationen är igensatt/tät på delar.

Äldre vindsbjälklag utan underliggande ångspärr.

Del uppförd 2009 saknar vind för inspektion/har ryggåstak:

Ryggåstakensångspärrar och luftspalter är inte möjliga att kontrollera.

Konstruktionen utgår därmed ur besiktningen. Denna takkonstruktion är en svag konstruktion med anledning av att ventilation av utrymmet och ångspärrar ibland är felaktigt utförda och kan vara bristfälliga. Det är även viktigt att inomhusventilationen fungerar som avsett.

- 4:1** En sanering och installation av vindsavfuktare har utförts 2015, referenspunkter ska slipas rent från mögel så att vindens status enkelt ska kunna kontrolleras, om möglet återkommer i renskrapade delar eller om andra problem uppstår ska kontakt åter tas med fackman för vidare åtgärd.

En landgång ska även monteras så att hela delen uppförd 1976 enkelt ska kunna kontrolleras på ett säkert sätt.
