## ÖVERLÅTELSEBESIKTNING

**KNIVEN 4**

Uppdragsnummer: V2001916

Västgötagatan 10

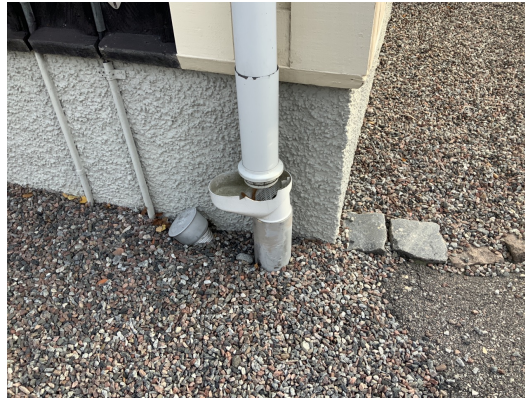
Stuprör ansluter inte tätt mot Markrör vid hörna motsvarande invändig fuktindikation i grundmur

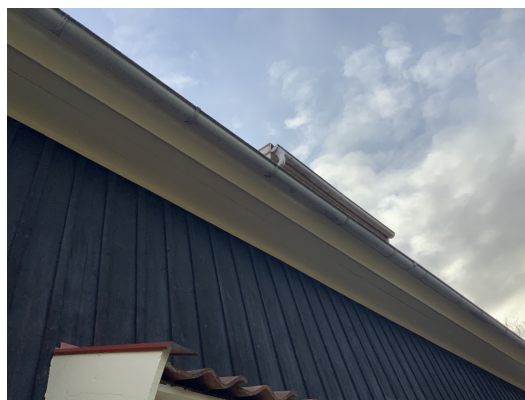
Avstånd mellan hängrännekrokar är på vissa ställen för långt, vilket kan leda till nedhängning vid tung belastning som t ex blöt snö.

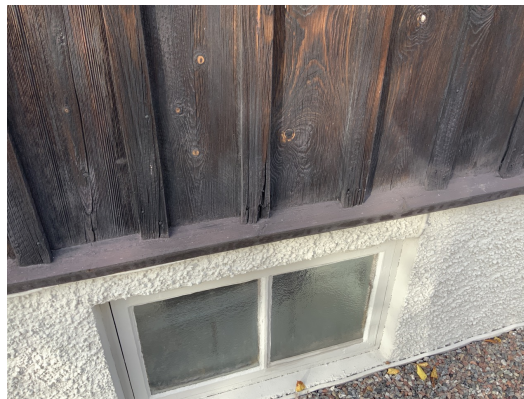
Träpanel nära plåt i badrumskupa

Torksprickor i notlåkt noteras

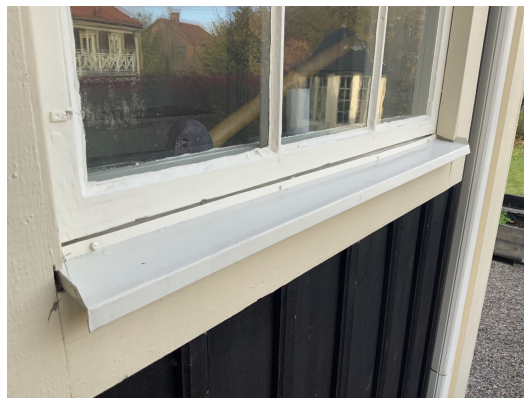
Vissa fönsterbleck saknar korrekt anslutning mot karm

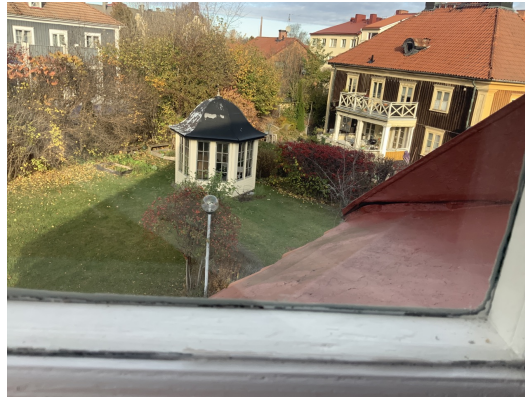
Plåtfals har släppt utanför badrum övre plan

Se riskanalys 3.2

Bristande täthet kan medföra risk för läckage och fuktskador i underliggande konstruktioner.

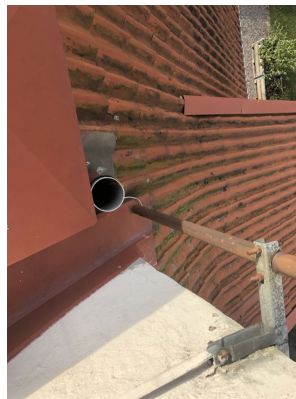
Plåtstos till avluftningsrör sluter ej tätt

Se riskanalys 3.2

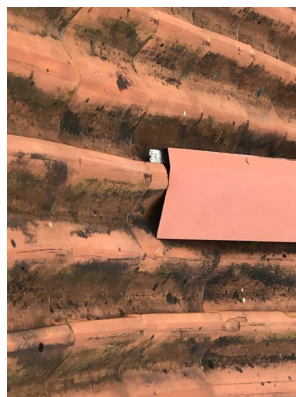
Plåt saknas vid kupanslutning

Se riskanalys 3.2

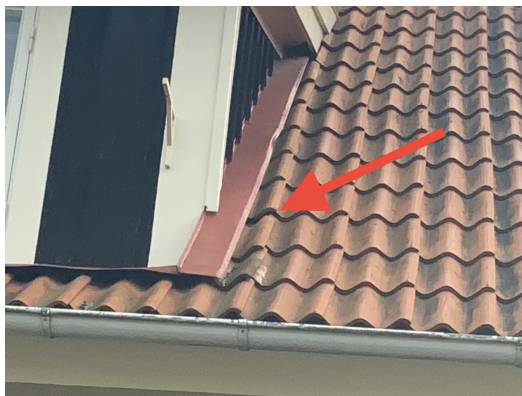
Tegelpanna har glidit ur sitt läge

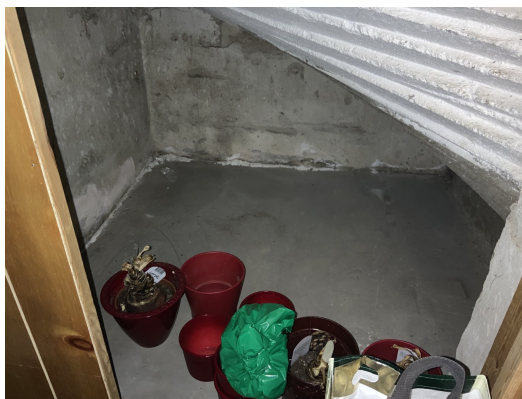
Saltutfällningar noteras  
Se riskanalys 3.1

Dränering är äldre än 20 år

Normal livslängd på dränering brukar anges till 20-30 år från utförandet vilket betraktas som dessa delars genomsnittliga tekniska livslängd, så kan systemet ha nedsatt funktion. Detta kan leda till fuktskador invändigt i konstruktionen

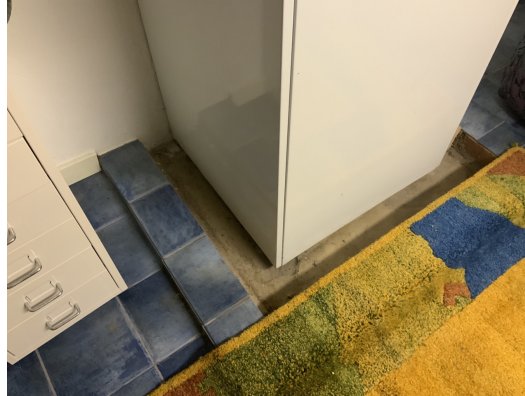
Varmvattenberedare står direkt på betongplatta och saknar erforderliga avrinningsmöjligheter.

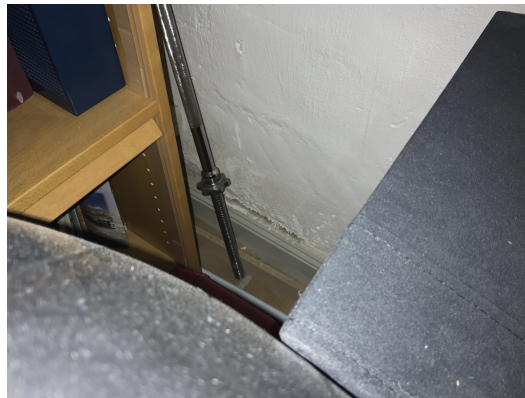
Puts och färgsläpp noteras ovan golvsöcket i ytterväggshörn se notering dagvatten stuprör

Se riskanalys 3.1

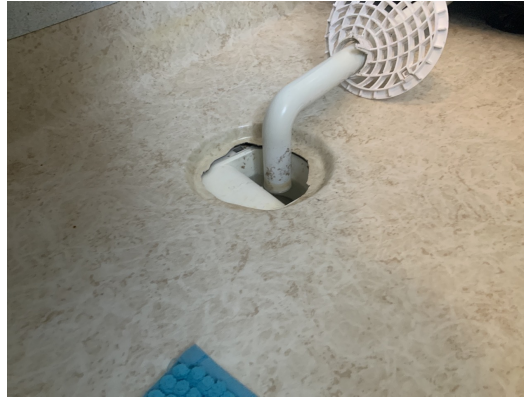
Klämring saknas i golvbrunn  
Se riskanalys 3.5

När klämringen saknas i golvbrunnen föreligger risk för bristande täthet i anslutning av tätskikt mot golvbrunnen vilket kan innebära risk för fuktskador i bakomliggande konstruktioner.
