**Fastighetsuppgifter**

Fastighetsbeteckning  
Borlänge Rosten 2  
Adress  
Törnbergsgatan 27  
784 62 Borlänge

**Besiktningsuppgifter**

| Besiktningsdatum | 2024-03-22 |

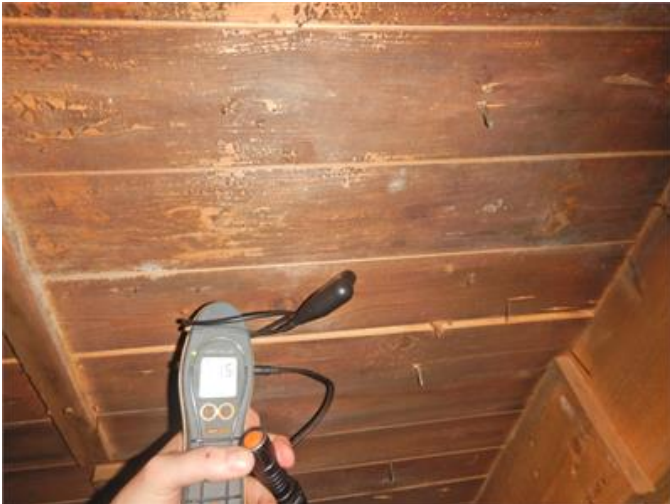
| Besiktningsresultat | | | | | |
|---|---|---|---|---|---|
| Vind | | X | | | <p>-Mikrobiell påväxt förekommer i begränsad och har enl. uppgift uppstått efter att kanal från köksfläkt varit felkopplad och mynnade ut i vindsutrymmet de första åren.</p> <p>-Missfärgningar förekommer efter tidigare fuktpåverkan och bedöms uppstått före takomläggning.</p> |

Mikrobiell påväxt på yttertaketets insida efter att ventilationskanal mynnat ut på vinden. Ingen förhöjd fuktindikation.

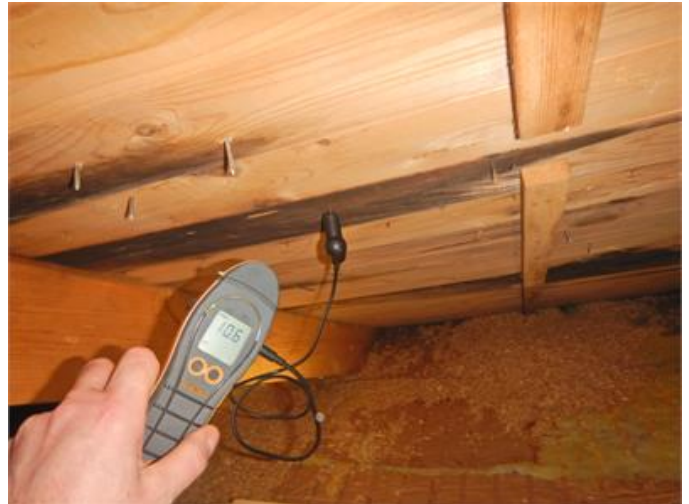
Missfärgning efter tidigare fuktpåverkan, ingen förhöjd fuktindikation noterades vid besiktningstillfället.

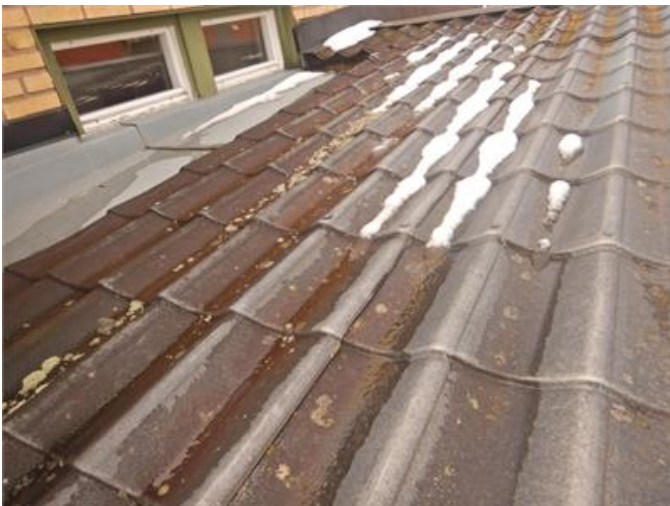
| Besiktningsresultat | | | | | |
|---|---|---|---|---|---|
| Tak garage | | X | | | -Plåttaket har lägre lutning än rekommenderat av leverantör.<br>-Infästning av klockspik bör kontrolleras och kompletteras/tätas i erforderlig omfattning. |

Lägre lutning än rekommenderat och lösa spikar i plåttak.

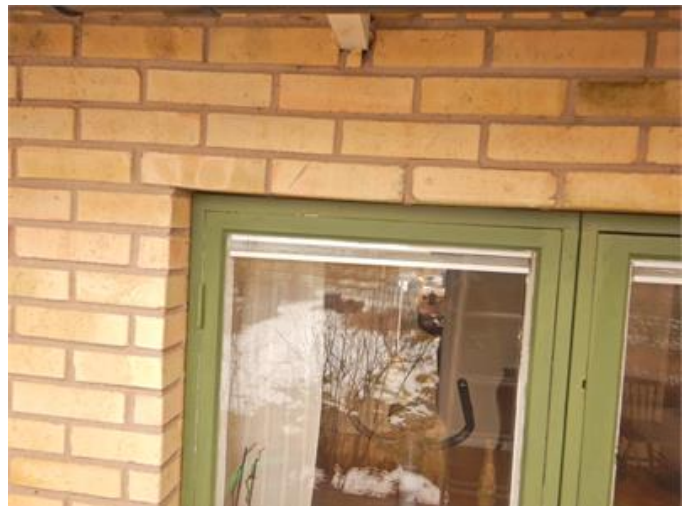
| Besiktningsresultat | | | | | |
|---|---|---|---|---|---|
| Fasad | | X | | | -Sprickor förekommer i tegelfasad i normal omfattning.<br>-Ovanför fönster noteras att tegelsten lossnat vilket bör åtgärdas. |

Tegelsten ovanför fönster har lossnat.

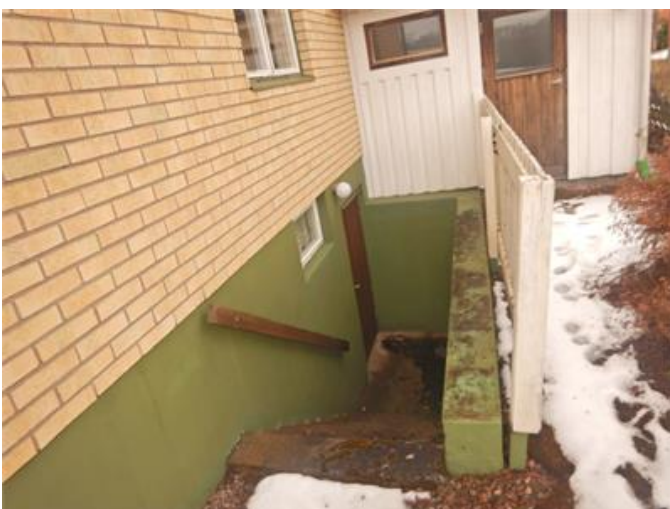
| Besiktningsresultat | | | | | |
|---|---|---|---|---|---|
| Sockel och trapp | | X | | | -Sprickor förekommer i normal omfattning.<br>-Sprickor och frysskador noteras på entrétrapp.<br>-Oskyddad källar entré bör kompletteras med tak för att undvika översvämning vid riklig nederbörd. |

Oskyddad källarentré
