## ÖVERLÅTELSEBESIKTNING

**PANTOGRAFEN 6  
EJDERVÄGEN 7, 12349 FARSTA**

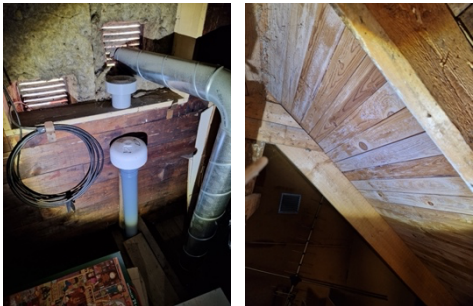
| Nockvind: | <p>Mindre mängd mikrobiell påväxt finns på underlagstaket.<br/>Ett oisolerat ventilationsrör finns på vinden med utblås genom gavelventil.<br/>Avluftningen till avloppet avslutas på vinden med vacuumventil.<br/>Se bilder och riskanalys.</p> <div data-bbox="675 1570 1149 1874"></div> |

- Då mindre missfärgningar (mögel) förekommer på takpanelen finns risk för att missfärgningarna kan komma att öka. Vinden bör ses över kontinuerligt så att man kan hålla uppsikt över eventuella framtida förändringar.
- När avloppets avluftning avslutas på vinden bör man se till så att vacuumventilen fungerar tillfredsställande, annars kan varm fuktig luft tränga upp på vinden med fuktskador som följd.
