## UTLÅTANDE AV ÖVERLÅTELSEBESIKTNING ÖVERLÅTELSE AV FAST EGENDOM.

### GULDDRAGAREN 20

Storsvängen 189 , 12944 HÄGERSTEN

**Besiktningsdag** 2018-09-13

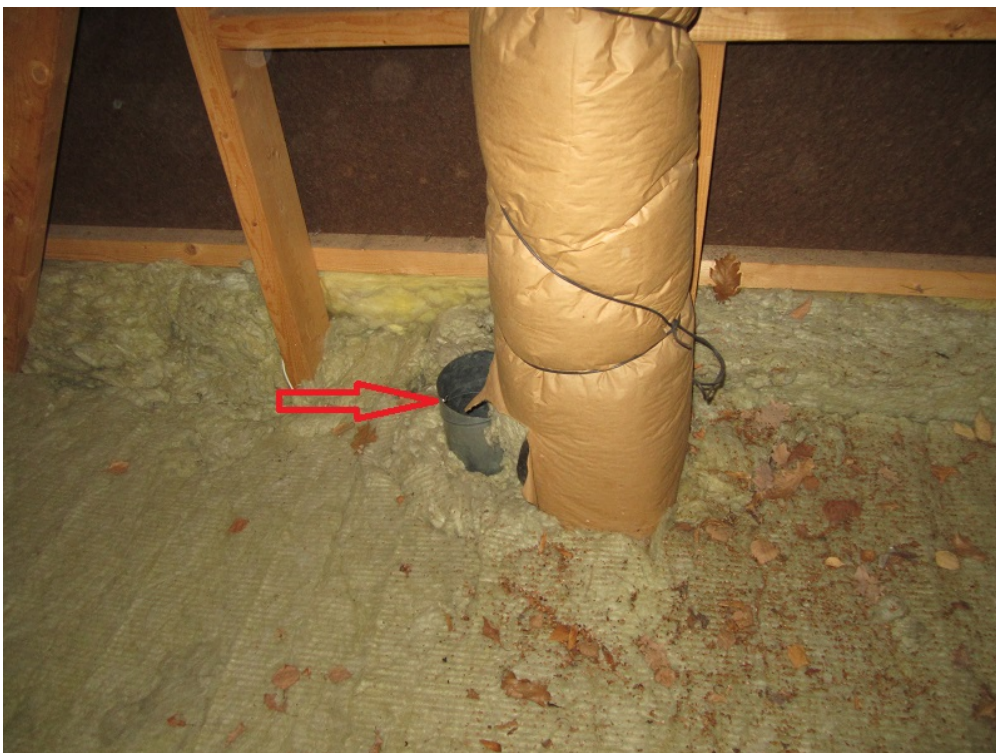
- Inget särskilt att notera som avviker från vad som är att betrakta som normalt.
- Bristfälligt anslutet ventilationskanal noterades på vind. Se vidare foto.

-Bristfällig anslutning av ventilationskanal på kallvind kan medföra risk för kondens med efterföljande fuktrelaterade skador i underliggande konstruktioner.

Bristande anslutet ventilationsrör.

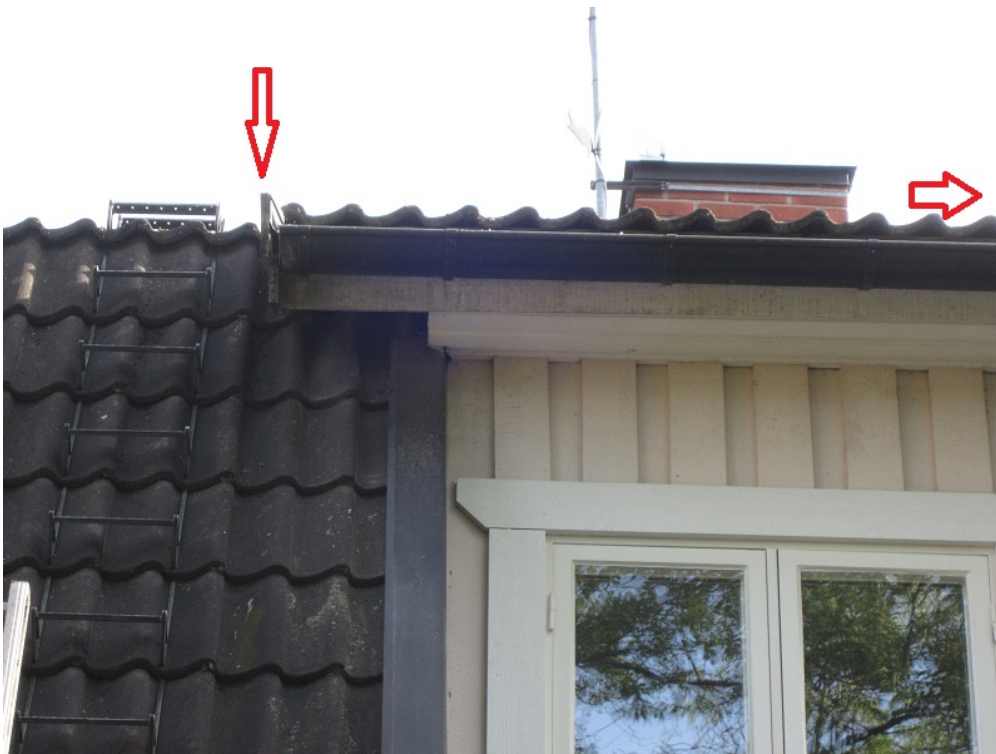
- Inget särskilt att notera som avviker från vad som bedöms vara normalt för takkonstruktionen och/eller som utgör normalt åldersslitage.
- Trasig spräckt takpanna noterades vid skorsten.
- Vattplåtar saknas på kupa. Se vidare foto

Vattplåtar saknas vid tak.
