## ÖVERLÅTELSEBESIKTNING

Upplands Väsby Grimsta 5:418  
Lövmovägen 37, Upplands Väsby

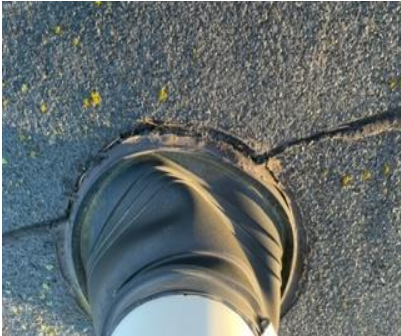
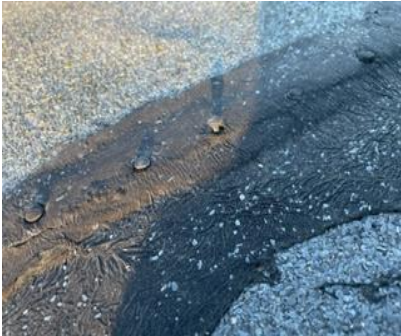
| Yttertak: | <p>Sprickor noterades på tätning runt avluftningsrör samt spikning av takpapp förekommer runt takfönster varvid spikar krupit upp.</p> <p>Takpapp på entrétak bedöms som åldersmässigt avskrivet, omläggning av entrétak ska kalkyleras.</p> <div></div> |

Påtalade sprickor samt otätheter orsakat av spikning utgör risk för läckage och fuktskador på underliggande takkonstruktion.

Med avseende på att yttertaksbeläggningen på entrétak bedöms vara åldersmässigt avskriven bör man vara uppmärksam på att skador kan finnas eller uppkomma i undertaken samt att risken för läckage i yttertaket ökar.
