## Utlåtande över ÖVERLÅTELSEBESIKTNING

Botkyrka Timjan 51  
Timjanvägen 3, 145 73 Norsborg

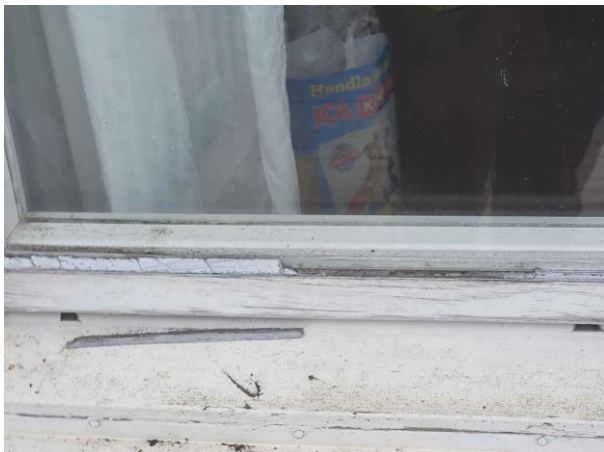
| Båda sidor | Det har noterat dålig kittning samt att den även släppt på en del fönster. |

*Bild 1: Utvändigt, Fönster, Båda sidor, Det har noterat dålig kittning samt att den även släppt på en del fönster.*

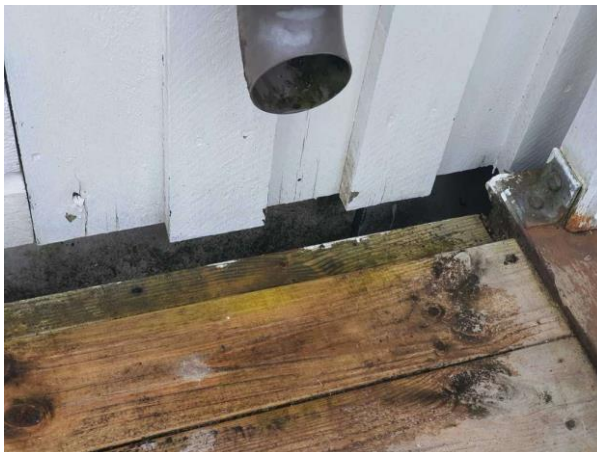
| <b>Avvattning</b> | Stuprör till farstukvist behöver ledas längre bort för att motverka skador på trallen.<br>Noterat att sil saknas på samtliga stuprör.<br>Ränna behöver rensas ur för att motverka stopp och översvämning som kan ge skador på husets byggkonstruktion. |

*Bild 2: Utvändigt, Avvattning, Stuprör till farstuvist behöver ledas längre bort för att motverka skador på trallen. Noterat att sil saknas på samtliga stuprör. Ränna be...*

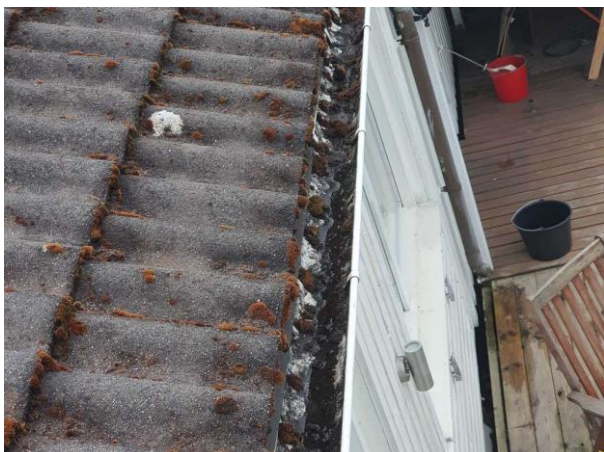
*Bild 3: Utvändigt. Ränna behöver rensas ur för att motverka stopp och översvämning som kan ge skador på husets byggkonstruktion....*

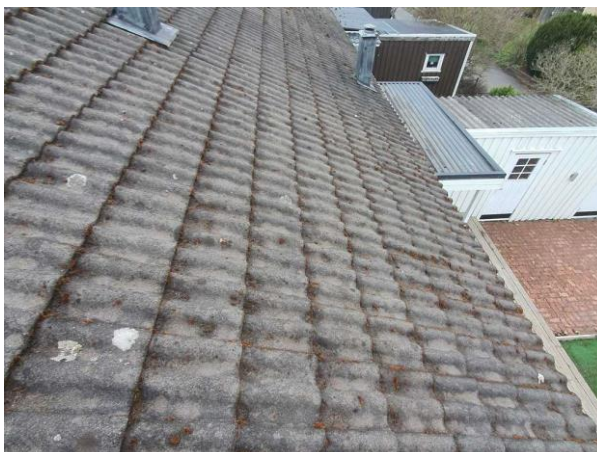
| Främre | Det har noterat mosspåväxt på den främre halvan av taket.<br>Mossa och barr mot läkt intill vinkelränna, läkt är gammal och sliten/skadad. |

*Bild 4: Utvändigt, Yttertak, Främre, Det har noterat mosspåväxt på den främre halvan av taket.*

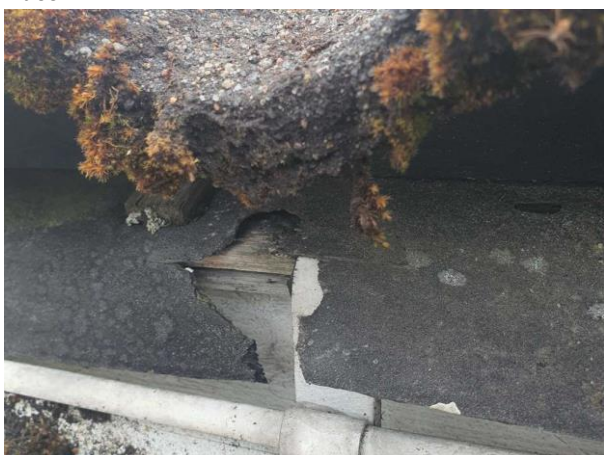
*Bild 5: Utvändigt, Yttertak, Främre. Mossa och barr mot läkt intill vinkelränna, läkt är gammal och sliten/skadad.*

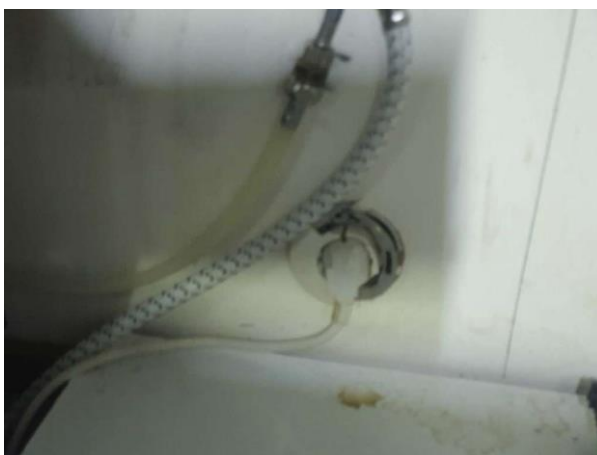
| Kök | Det noteras att tät underlag saknas under kyl/frys.<br>Det noteras att tät underlag under diskbänk saknas.<br>Det noteras ett trasigt eluttag under diskbänk.<br>Det noteras en sprucken plastlist till sovrumsdörren. |

*Bild 6: Invändigt, Entréplan, Kök. Det noteras ett trasigt eluttag u...*

Bör ses över av en behörig fackman inom området.
