Championjonen 5

Solbrinken 25

| Uppdragsnummer | WA4376 |
| Besiktningsdatum | 2024-04-25 |

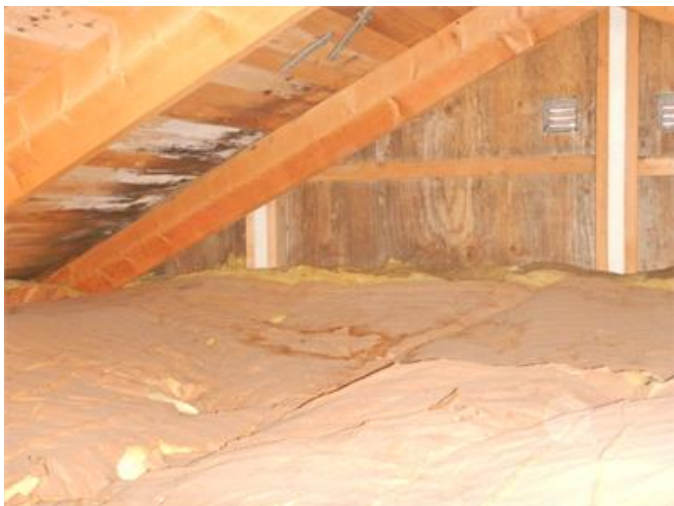
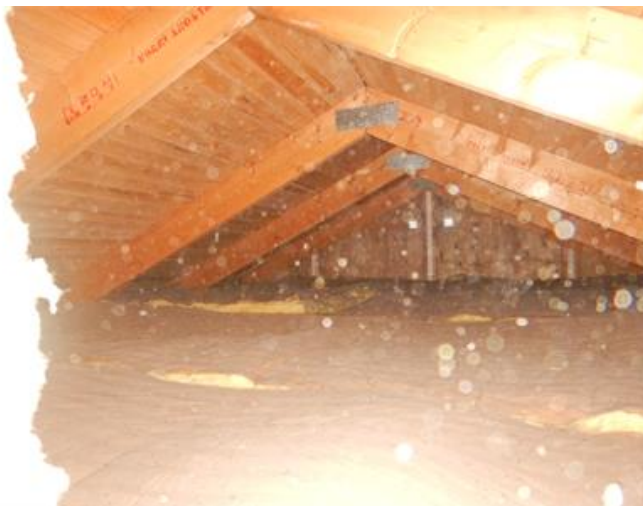
| Besiktningsresultat | | | | | |
|---|---|---|---|---|---|
| Vind | | X | | | -Missfärgning förekommer i mindre omfattning efter tidigare fuktpåverkan innan takomläggning. |

Vind

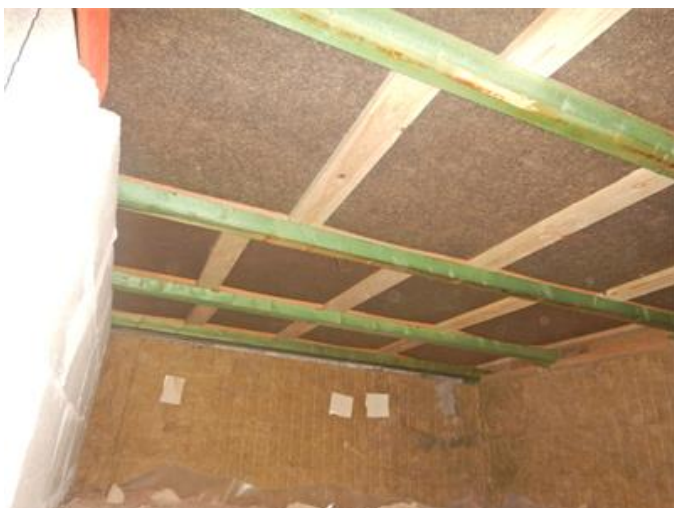
| Besiktningsresultat | | | | | |
|---|---|---|---|---|---|
| Krypgrund | | X | | | -Tryckimpregnerat virke förekommer i golvbjälklaget, tryckimpregnering kan i vissa fall medföra kraftiga egenemissioner och vara svårsanerat.<br>-Grundens utformning betecknas som en riskkonstruktion, se därför kommentar/ riskanalys på nästa sida. |

En krypgrund är en riskkonstruktion med avseende på fukt- och mikrobiella skador. För att säkert fastställa grundens funktion och golvbjälklagets kondition krävs alltid en fortsatt teknisk undersökning. Se även protokollets näst sista sida Pos. 10.

Undersida bjälklag i krypgrund

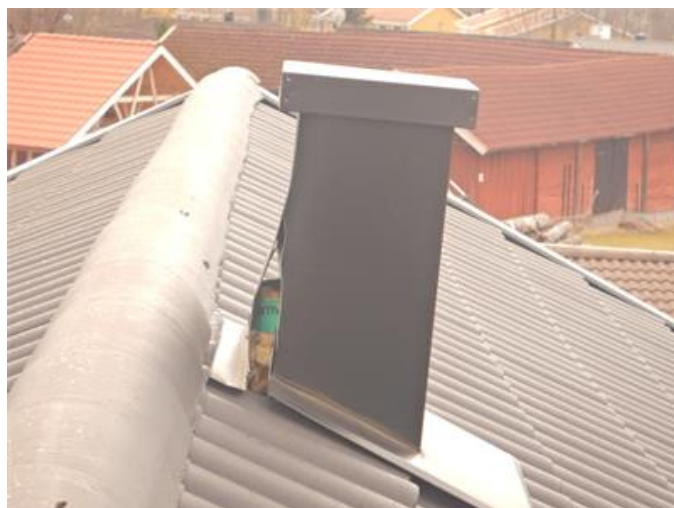
| Besiktningsresultat | | | | | |
|---|---|---|---|---|---|
| Tak | | X | | | -Fotplåt monterad ovanpå nedersta läktraden och takpannor endast skruvade i nedersta raden vilket är mindre avsteg från monteringsanvisningar men bedöms inte påverka funktion eller teknisk livslängd.<br>-Plåtbeslag omkring ventilationshuv glipar och bör tätas.<br>-Stöd/sarg omkring taklucka saknas och bör kompletteras.<br>-Expansionskärl nyttjas inte tillsammans med fjärrvärme. Efter konsultation med VVS-montör kan kärl och rörgenomföring tas bort och taket tätas. |

Plåtbeslag på taket
