**Fastighetsuppgifter**

Kvarnåkern 2

Åkermansgatan 8

| Uppdragsnummer | WA3903 |

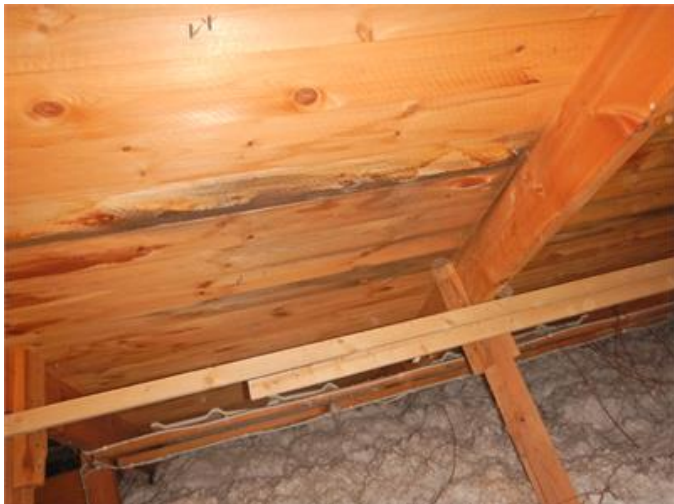
| Besiktningsresultat | | | | | |
|---|---|---|---|---|---|
| Vind | | X | | | -Missfärgning efter tidigare fuktpåverkan.<br>-Ventilationskanaler kan innehålla asbest. |

Missfärgningar på vind bedöms vara efter tidigare fuktpåverkan.

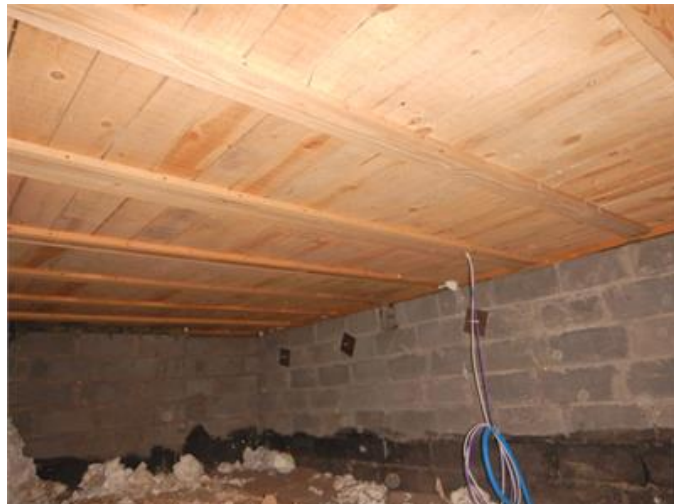
| Besiktningsresultat | | | | | |
|---|---|---|---|---|---|
| Krypgrund | | X | | | -Grundens utformning betecknas som en riskkonstruktion, se därför kommentar/ riskanalys på nästa sida. |

En krypgrund är en riskkonstruktion med avseende på fukt- och mikrobiella skador. För att säkert fastställa grundens funktion och golvbjälklagets kondition krävs alltid en fortsatt teknisk undersökning. Se även protokollets näst sista sida Pos. 10.

Undersida av bjälklag i krypgrund.
