# Skälby 3:391

Jupitervägen 9A Järfälla

## Överlåtelsebesiktning plus för säljare

**2021-01-21**

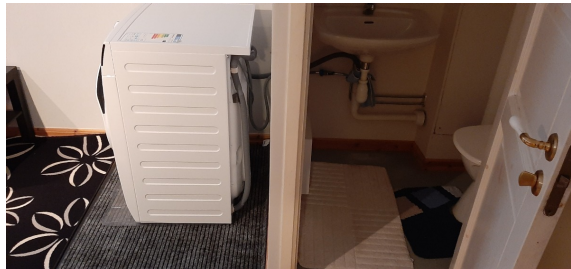
| <b>Rum/tvätt:</b> | Utrymmet saknar brunn, TM kopplad till handfatsavlopp på WC |
