## Utlåtande över ÖVERLÅTELSEBESIKTNING

KUNGSBERGA 12:103

Skogsbacken 18, 179 97 Färentuna

Uppdragsgivare: Samma som ovan  
Uppdragsnummer: **2024-096**

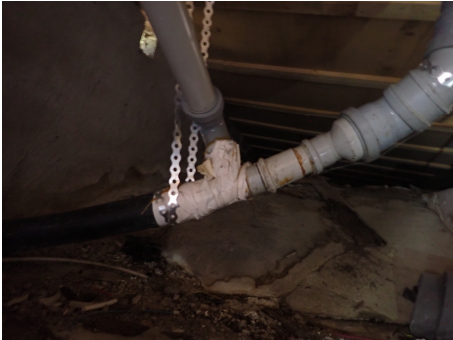
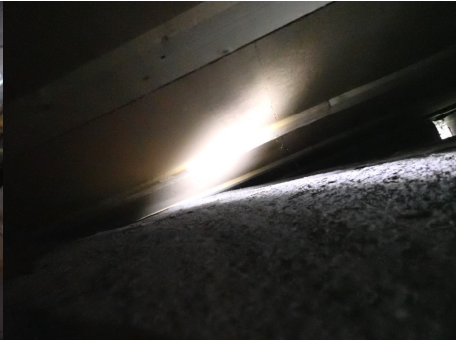
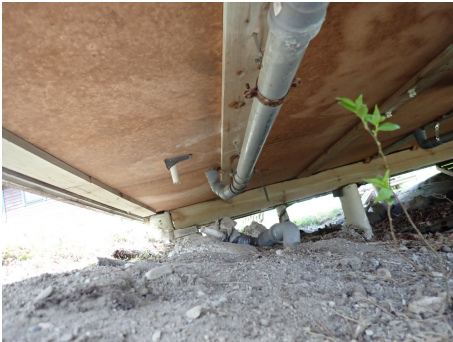
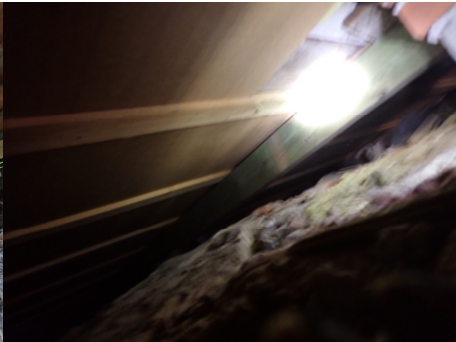
| Grundmur/Hussockel: | <p>Krypgrund är en känd riskkonstruktion.<br/>Plintgrund under gästhus ansluter i bakre delen lågt/nära berg.<br/>Missfärgningar/påväxt noteras på delar av trossbotten i plint och krypgrund.<br/>Trossbotten i krypgrunden ansluter på del direkt ner mot bergklack.<br/>Bärlina i krypgrunden är impregnerad.<br/>Stuprör leds ej bort, missfärgningar på grundmurarna utvändigt.<br/>Organiskt material/byggspill noteras på mark i krypgrunden.<br/>Med anledning av ovan noterade brister/svaga punkter se även riskanalys punkt 3:1.</p> <p>Avlopp är dåligt skarvat.</p> <div></div> |

- 3:1** Krypgrunder betraktas idag som kända riskkonstruktioner och är en känslig konstruktion ur fuktsynpunkt sett bland annat beroende på årstidsvariationer i temperatur och fuktbelastning från mark. Under de perioder då lufttemperaturen utomhus är högre än i kryputrymmet, kommer varm fuktig luft in i ett kallare utrymme och höjer den relativa luftfuktigheten i krypgrundsutrymmet. Risk för skador föreligger och skador kan uppstå såsom fukt, mögel och rötrelaterade skador som möjlig följd. Inbyggt/nyttjande av tryckimpregnerat virke i konstruktionen kan leda till kraftig avvikande lukt.

Med anledning av att berget ansluter högt upp mot husets trästomme finns risk för fukt, mögel och/eller rötrelaterade skador.

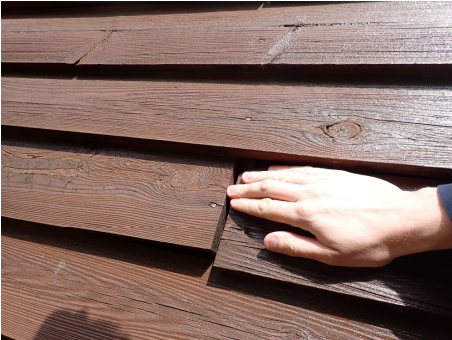
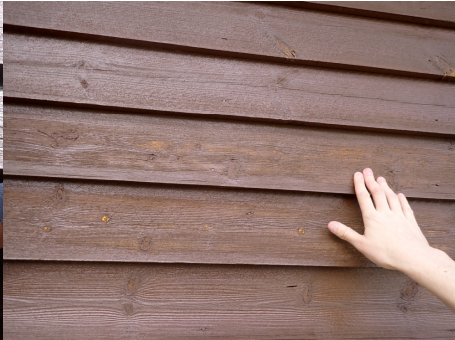
| Fasad: | <p>Fasadpaneler är i solläge snedvridna, bitvis kraftigt.<br/>Färgsläpp noteras på fasadpanel i söderläge för huvudhusets långsida.</p> <div></div> |

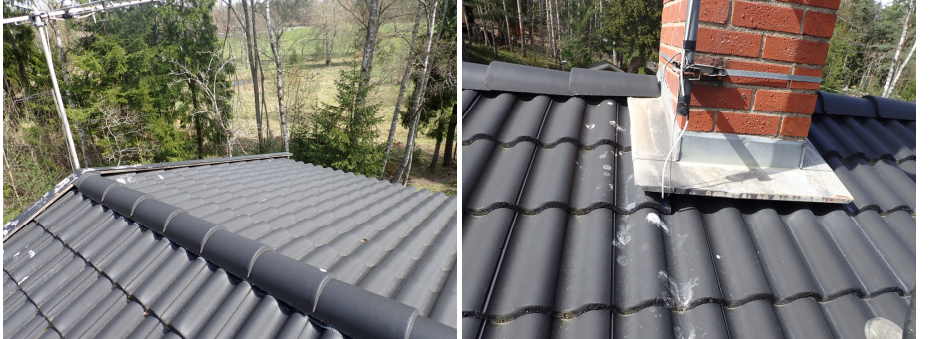
| Yttertak: | <p>Begynnande mosspåväxt på betongpannor mot skuggsidor.<br/>Äldre skev takplåt kring skorsten.</p> |

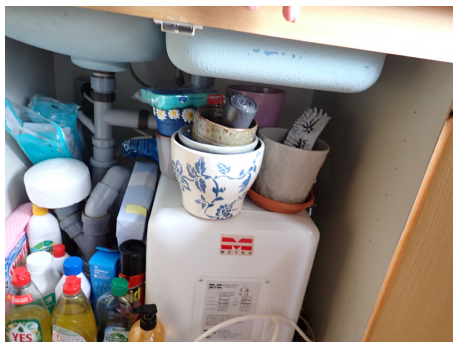
Varmvattenberedare är placerad i diskbänksskåp utan kringliggande fuktskydd.  
Se även riskanalys punkt 3:2.  
Spillskydd saknas under kyl/frys.

- 3:2** Varmvattenberedare är placerat i ett utrymme utan tätskikt/fuktskydd och kan vid läckage orsaka fukt, mögel och/eller rötrelaterade skador.

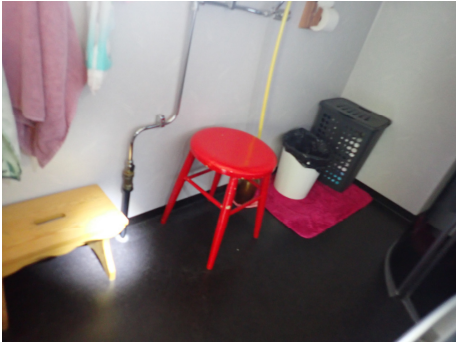
| Dusch/tvättstuga: | <div>Rör genomföring i golvtätskikt.</div> <div></div> |

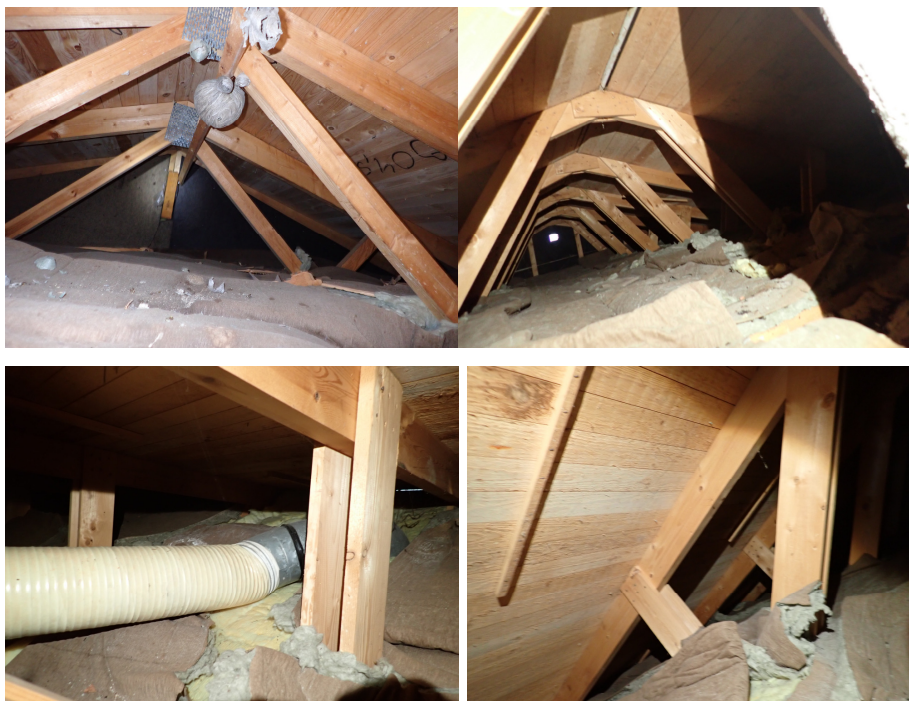
Ventilationsrör för köksventilation är dåligt uppsatt/dåligt skarvad.
