## ÖVERLÅTELSEBESIKTNING

BASTUBAN 7

Uppdragsnummer: V2002067

Gabrielsvägen 33

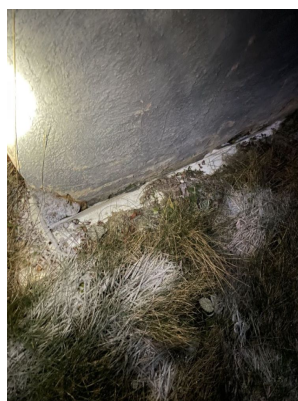
List ovan prodränisolering släppt i infästning vilket kan orsaka fuktskador i grundmurar.

Inklädda källarväggar innebär att det inte går att se eventuella sprickor och att det är svårt att se brister i utvändiga fuktisolering/dränering.

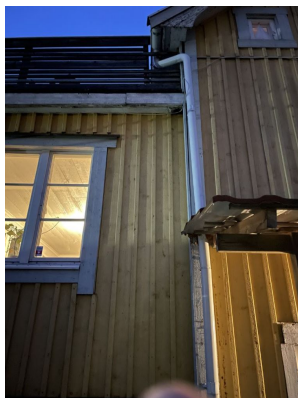
Träfasaden är utbytt och ej färdigställd, det saknas vissa lister (notläkt) och avslut.

Färgsläpp i taksprång noterades

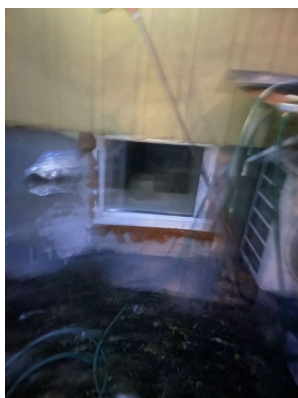
Punktvis behöver grundmuren underhållas/renoveras. främst vid fönster

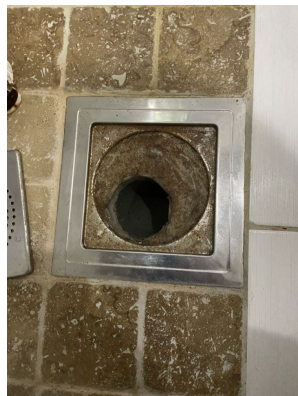
Noterade en specialbrunn i duschzon av 3" rör tätad mot golvbrunn vilket ej följer branschreglerna, enligt säljare pga. berg under betonplattan.

Ett utförande som ej följer gällande branschregler kan innebära risk för fuktskador eller liknande i underliggande/anslutande konstruktioner.

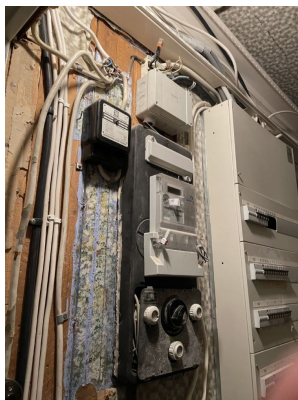
Noterade öppet täcklock och synliga kopparledningar.
