## ÖVERLÅTELSEBESIKTNING

### SANATORIET 2

Uppdragsnummer: V2002416

Vattentornsvägen 23

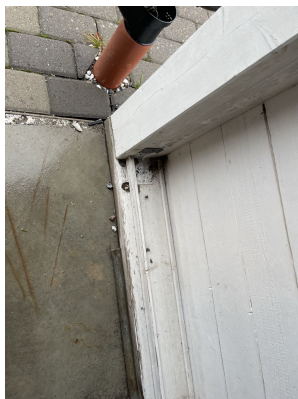
Carportens syllregel fuktpåverkad

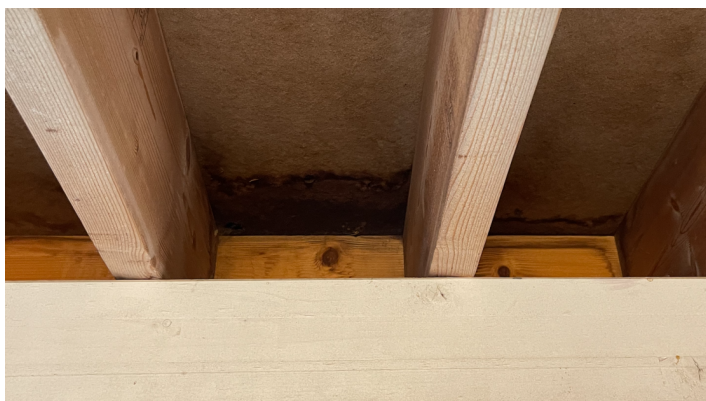
Spår efter läckage i tak mot gavel, bör kontrolleras

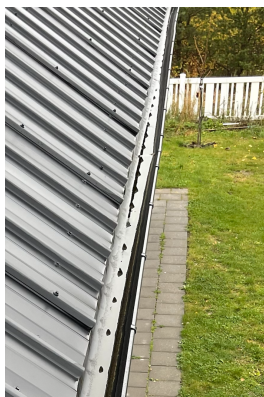
Mindre knäckar i hängrännor

Stående vatten i hängrännor

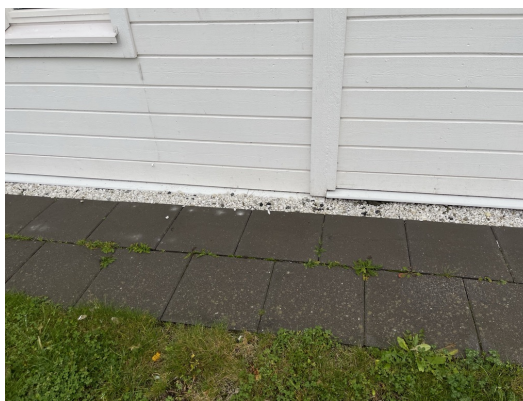
På delar av huset är fasad avslutad nära mark

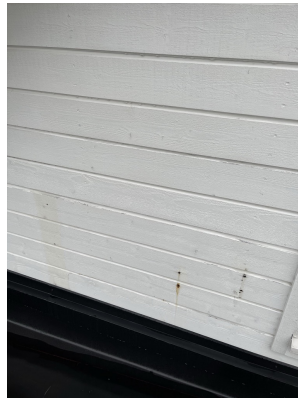
Mindre hål efter skruvar i fasad ovan tillbyggnad

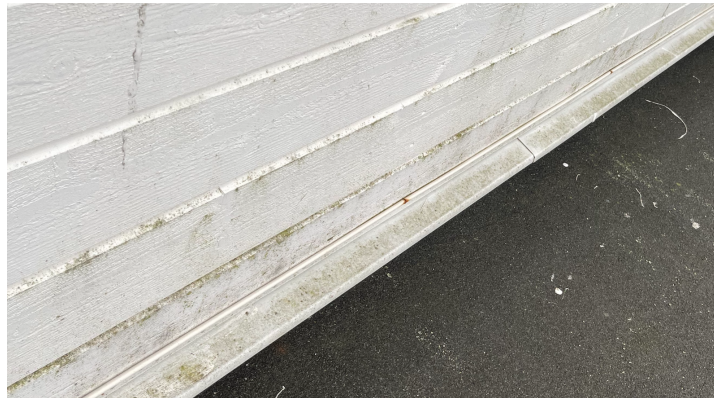
I övrigt normalt ålderslitage i form av torksprickor i skarvar och missfärgningar/påväxt i panel

Underhållsbehov föreligger

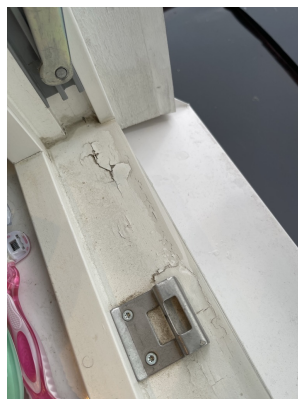
Enstaka fönster i behov av underhåll
