# BESIKTNINGSPROTOKOLL

Överlåtelsebesiktning  
Hus och Hem Renovering Danderyd AB

Viggbyholm 66:2  
Hägernäsvägen 29  
183 60 Täby

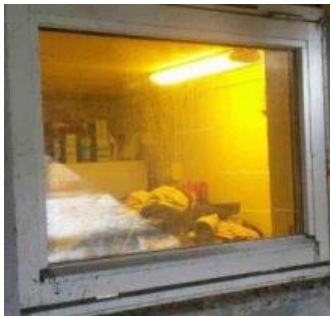
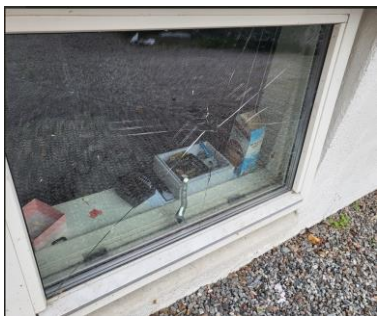
| Område | Kommentar | Kod |
|---|---|---|
| Fönster | <p>Det saknas fönsterbleck och foder runt fönstret under entrétrappan. Det rekommenderas att färdigställa för att minimera risken för fuktrelaterade skador.</p> <p>Fönsterrutan till sovrummet på källarplan är utvändigt trasig.</p> <p>Bristen medför risk för att vatten tränger in i angränsande konstruktioner/rum med fuktrelaterade skador som möjligt följd.</p> <div style="display: flex; justify-content: space-around;"> </div> | 3 |

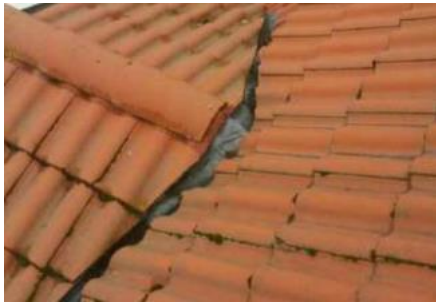
| Område | Kommentar | Kod |
|---|---|---|
| Tak | <p>Plåtdetaljer är inte rätt monterade i rännal vid takkupan. Rekommenderas att åtgärdas att undvika framtida fuktskador.</p> | 3 |

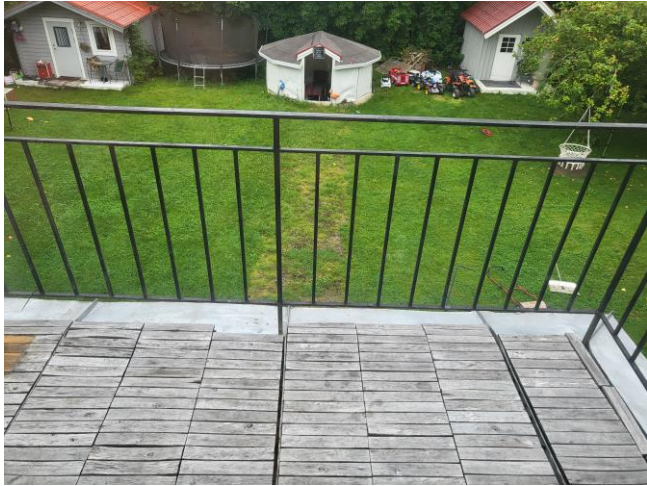
| Balkong | <p>Balkongen är en så kallad underbyggd och låglutande balkong. Balkongräcken bristfälligt monterade.</p> <p>Underbyggda och låglutande balkonger är riskkonstruktioner för mikrobiella skador och läckage då yt/tätskiktet bland annat nyttjas för gångbelastning samt på grund av liten avrinning. Det är viktigt för denna typ av konstruktion med noggrant underhåll i form av rengöring/rensning samt byte av yt-/tätskikt i förebyggande syfte.</p> | 3 |

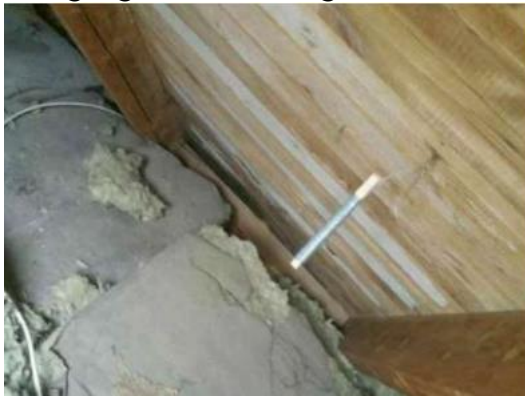
| Vind | <p>Landgång finns inte. Utrymmet mellan ytter- och innertak har inte kunnat besiktigas då det saknas landgång över isolering.</p> | 0 |

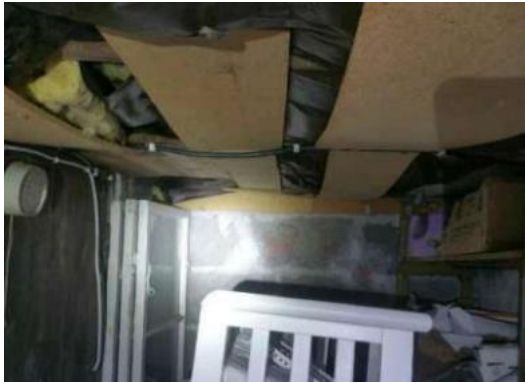
| Krypgrund under hallen | <p>Blottad isolering noteras.</p> | 2 |

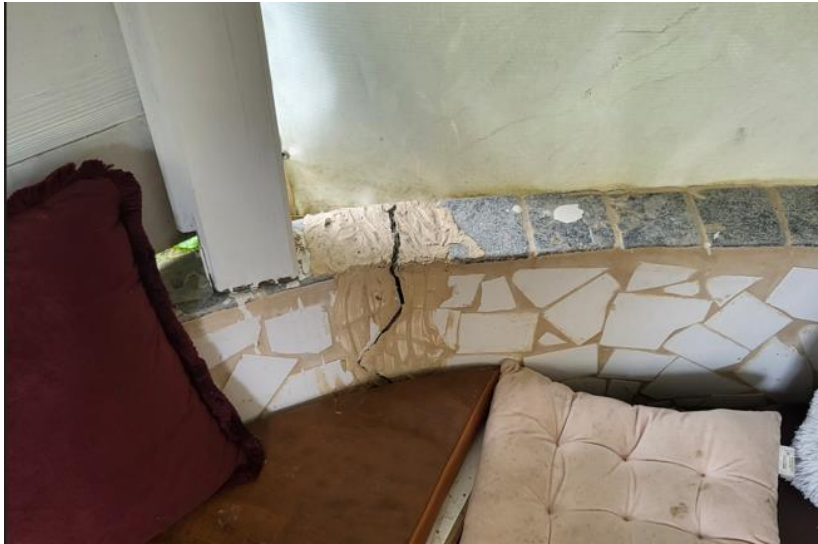
Säljaren känner inte till några potentiella brister i fastigheten, utöver att paviljongens grund har några sprickor i sig.

| Paviljong | Flertalet sprickor i stengrunden noteras. | 3 |
