**Fastighetsuppgifter**

Skälby 62:78

Kronvägen 23B

| Uppdragsnummer | C12825 |

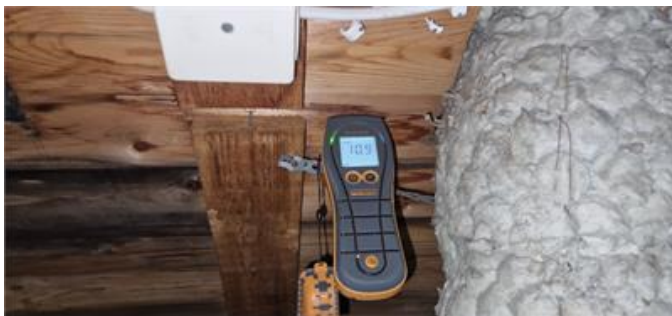
| Besiktningsresultat | | | | | |
|---|---|---|---|---|---|
| Vind | | X | | | -Mikrobiell påväxt förekommer i begränsad omfattning, vilket bör kontrolleras regelbundet så att skadorna inte förvärras.<br>-Fuktfäckar/missfärgningar noteras runt rör genomföring samt på spånskiva runt ventilations aggregat, inga förhöjda fuktvärden uppmättes vid besiktningstillfället<br>-Vinden besiktigad via landgångar. |

Bilden visar fuktfläckar på underlagstaket vid genomföringar.

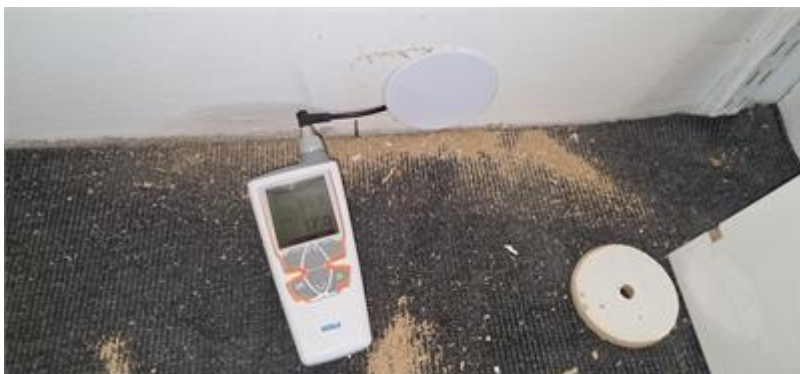
I trappförråd uppmättes fuktkvoten i träreglar till 11-13% och relativ fuktighet till 55-57%.  
Det kritiska gränsvärdet för mikrobiell tillväxt brukar anges till ca 15-17% fuktkvot (FK) eller ca 70-75% i relativ luftfuktighet (RF).  
Missfärgningar noteras på delar av träkonstruktionens nedre kant.(Träskyddsbehandlat virke)

Notera att stickprovsmässig undersökning är utförd samt att mätvärden normalt sett kan variera över årstiderna.  
För att säkert fastställa konstruktionens kondition och fuktstatus måste en mer omfattande undersökning utföras.
