## Utlåtande över ÖVERLÅTELSEBESIKTNING

MUNSÖ-SÖDERBY 4:31  
Söderbyvägen 3, 178 91 Munsö

| Uppdragsnummer: | <b>2024-081</b> |

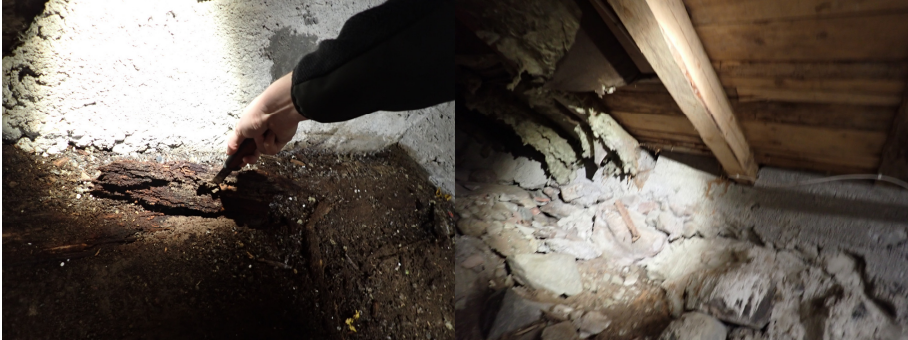
| Grundmur/Hussockel: | <p>Källare/råkällare är en känd riskkonstruktion. Se även riskanalys punkt 3:1.</p> <p>Inklädda väggar i vattenrum.</p> <p>Rötskadade plankor på mark i råkällare.</p> <p>Avvikande lukt noteras.</p> <p>Väta på mark/bergklack i råkällare.</p> <p>Isolering hänger bitvis ner från trossbotten i råkällaren.</p> <p>Med anledning av ovan noterade punkter se även fortsatt tekniskutredning punkt 4:1.</p> |

**4:1** Orsaken till den avvikande lukten ska utredas och dess orsak ska åtgärdas.

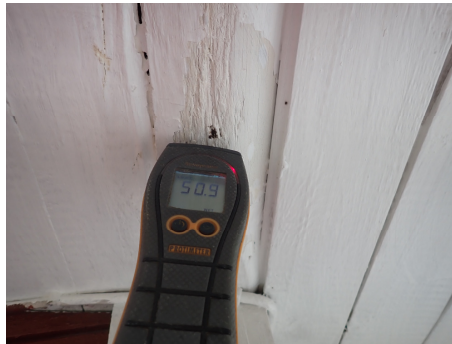
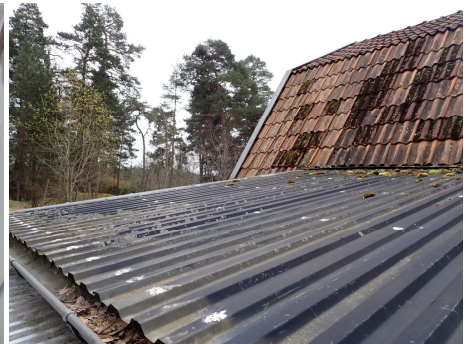
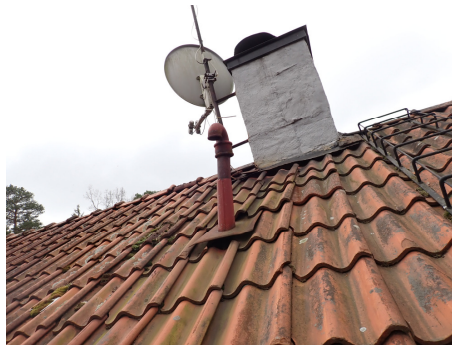
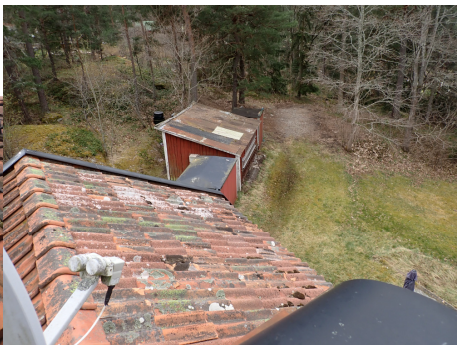
Kraftigt torr och spröd underliggande takpapp.

Takplåtar kring takgenomföringar är kraftigt rostskadade/skeva.

Takplåt för lågadelen har svag lutning och glipor/rost på infästningar/klockspikar.

Läckage/fuktros på takfot utanför entré/hall på laga taket, blöt vid besiktningen.

Med anledning av ovanstående noterade brister/svaga punkter är yttertaken i stort behov av omläggning. Beakta att underliggande fukt, mögel och/eller rötskador kan förekomma/finns i anslutningen till takkonstruktioner.

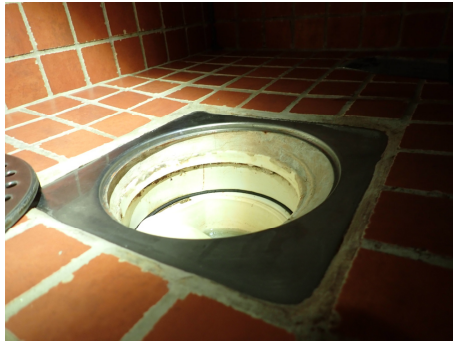
Äldre åldersmässigt avskrivet tätskikt.  
Med anledning av ålder är våtrummet i behov av renovering.

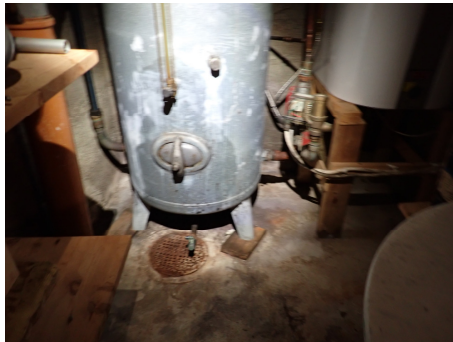
Avvikande lukt noteras. Se även fortsatt tekniskutredning punkt 4:1.  
Äldre gjutjärnsbrunn med rostangrepp.

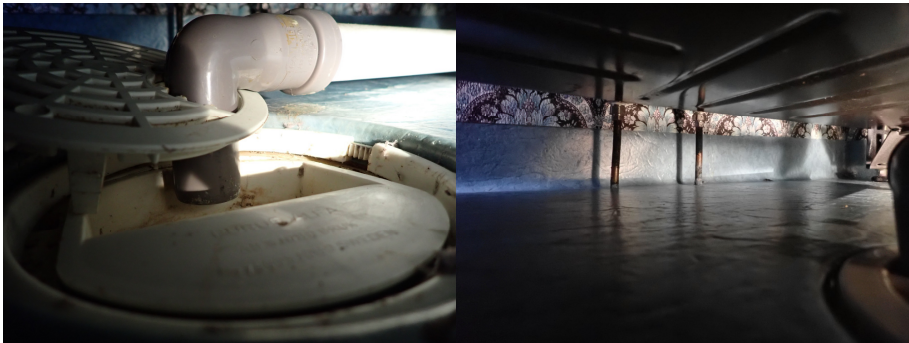
| WC/duschkabin: | <p>Äldre åldersmässigt avskrivet tätskikt.<br/>Självdagsventilation i våtrum.<br/>Klämring i golvbrunn är lös.<br/>Rörgenomföringar i goltätskikt bakom duschkabinen.<br/>Med anledning av ålder och ovan noterade punkter är våtrummet i stort behov av renovering.</p> |

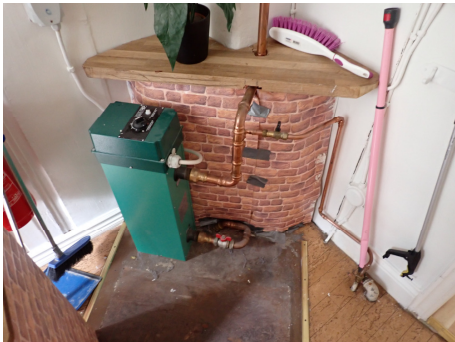
| Hall: | <p>El-patron/värmesystem är placerat i halldel utan kringliggande tätskikt.<br/>Se även riskanalys punkt 3:2.</p> |

- 3:2** Värmesystem placerat i hall utan tätskikt kan med stor risk orsaka fukt, mögel och/eller rötrelaterade skador vid läckage.
- 3:3** Inklädda snedtak och vindar under låglutande takkonstruktioner är en riskkonstruktion, om ventilationen mellan innertaket och yttertaket är felaktig och/eller bristfällig finns risk för att den varma luften som stiger upp ifrån inomhusmiljön inte kan ventileras bort, luften kondenserar då och kan ge upphov till fukt, mögel och/eller rötrelaterade skador i snedtaken eller på vindarna kring.

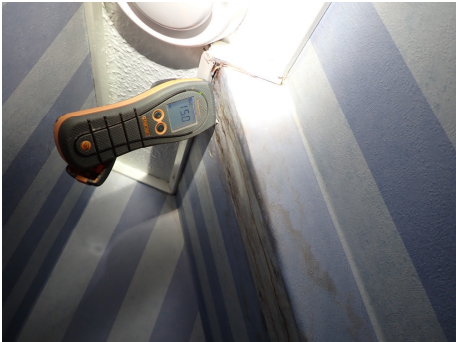
| WC: | <p>Golv är ej våtsäkrat/vattenavvisande.<br/>Fuktros i snedtak under ventilationsventil, torr vid besiktningen.</p> |

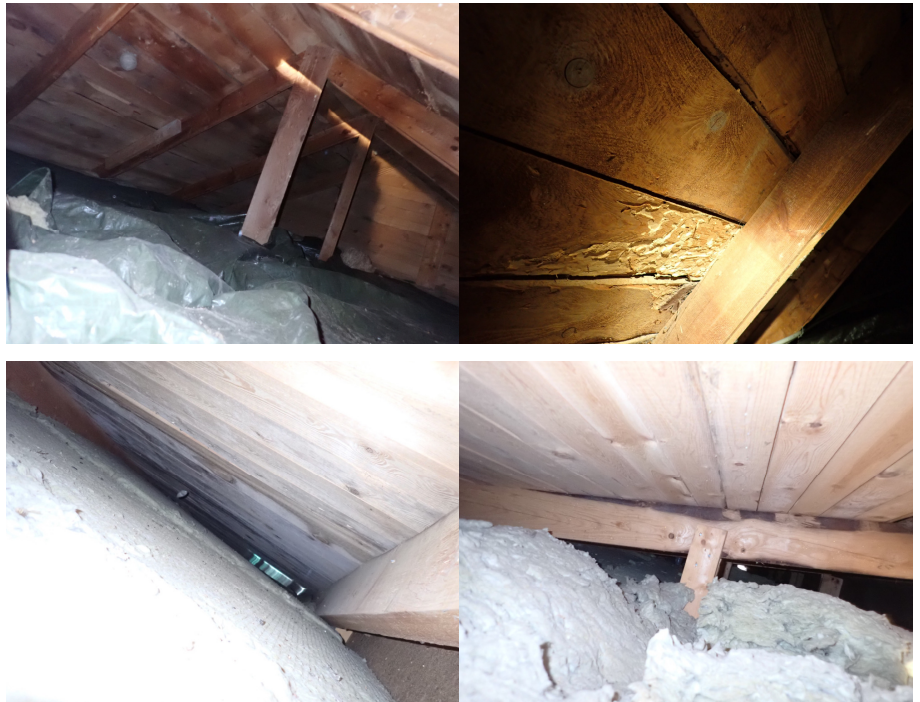
Insektsangrepp noteras på 1st råspontspanel (ovan vindsluckan).

Inklädda snedtak är en känd riskkonstruktion.

Gavelventiler saknas pånockvind.

Vind ovan låga delen är lokalt besiktigad via 2st gavel ventiler, lättare påväxt/mögel noteras på del ovan hall/WC/dusch.
