# Tullinge 12

**Diktäppevägen 10 Hallstahammar**

## **Överlåtelsebesiktning för säljare**

**2023-09-21**

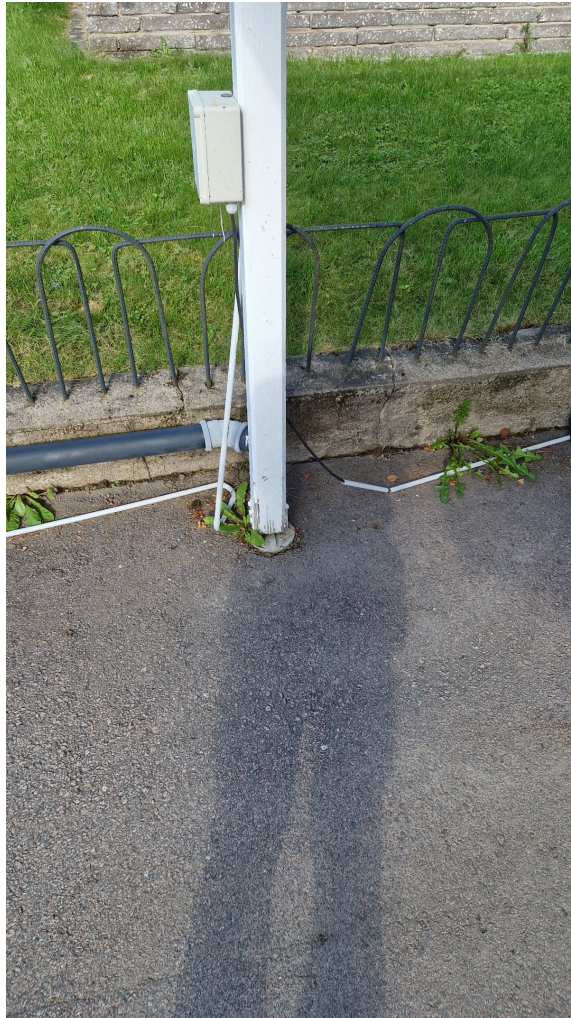
**Markförhållanden:** Ej fackmässigt dragen elledning till kopplingsdosa i carport&grind från garaget

För att utreda orsaken till, samt omfattningen av de brister som noterats i el-installationerna rekommenderas att en fackman anlitas för kontroll och åtgärd.
